ПАСПОРТ ДОСТУПНОСТИ № 636

объекта социальной инфраструктуры (ОСИ) *ГКОУ РО Азовская школа № 7*

АКТ ОБСЛЕДОВАНИЯ № 2 объекта социальной инфраструктуры К ПАСПОРТУ ДОСТУПНОСТИ ОСИ

Результаты фотофиксации на объекте ГКОУ РО Азовская школа № 7, по адресу: 346780, Ростовская область, г. Азов, пер.Красноармейский,63

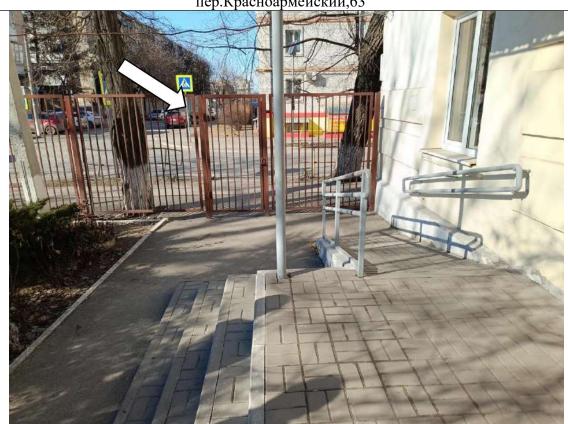
Фото № 1. Проем калитки контрастно не маркирован. Нет таблички об объекте.

1.1.	Вход (входы) на территорию и путь (пути) движения на территории	есть	1,2	1,2,	Вход на территорию иколы осуществляется через калитку. Калитка не контрастна по отношению к прилегающей поверхности. Покрытие поверхности путей движения по территории имеет неровности, частично грунтовое. В местах отдыха установлены скамьи без опоры для спины и подлокотников. Нет мнемосхемы. Нет информационной таблички об объекте. Недостаточно информирующих указателей и обозначений.	все	На входе на территорию школы обеспечить контрастность калитки по отношению к прилегающей поверхности. Перед калиткой установить тактильную предупредительную разметку шириной 0,5м за 0,3м. Предусмотреть ровное нескользящее покрытие поверхности по путям движения по территории. В местах примыкания пешеходных дорожек к путям движения обустроить бордюрные пандусы с уклоном не более 100% и перепадом высот в местах съезда не более 0,015 м. В местах отдыха обустроить теневые навесы, оборудованные скамьями с опорой для спины и подлокотниками. На расстоянии 3-5м от входа установить тактильную мнемосхему с указанием основных зон и путей движения по территории и доступных входов в здание. Около калитки установить контрастную, тактильную, дублированную рельефнолинейным шрифтом русского алфавита и шрифтом Брайля табличку об объекте, при	Капитальный ремонт

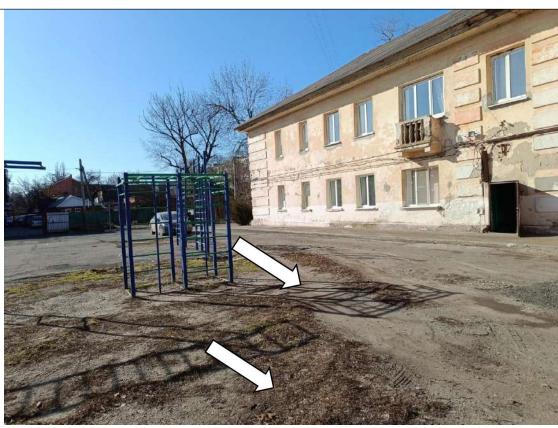
Фото № 2. Поверхность покрытия по путям движения по территории имеет неровности, частично грунтовое

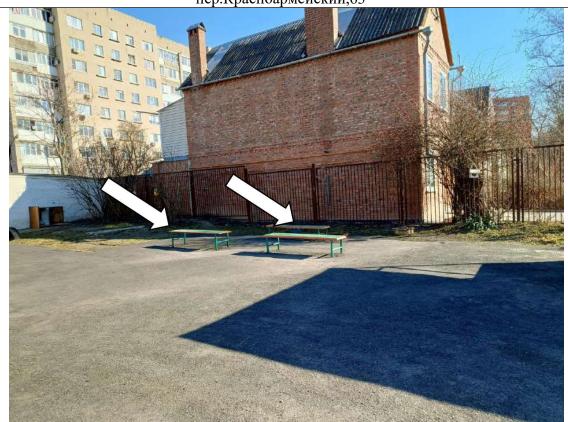
Фото № 3. Скамьи без опор для спины и подлокотников.

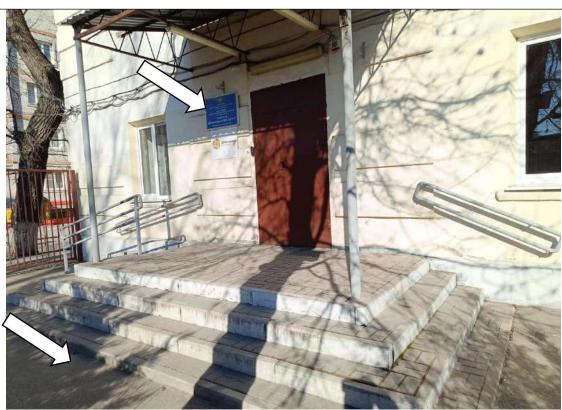
Фото № 4. На пандусе расстояние между поручнями 1,2м. Нет поручней на лестнице, Ступени контрастно не маркированы. Перед лестницей нет тактильной разметки. Табличка нетактильная, расположена в недоступном месте.

2.1.	Входная группа	есть	-	4,5	На входе в здание обустроена входная площадка с лестницей и пандусом. Установленный поручень на лестнице не соответствуют требованиям нормативной документации. Краевые ступени лестницы контрастно не маркированы. Перед лестницей нет тактильной предупредительной разметки. К входной площадке обустроен пандус, не соответствующий нормативным требованиям Ширина между поручнями не пандусе 1,2м, уклон более 100‰. Информационная табличка об объекте нетактильная, расположена в недоступном месте.	все	На входе в здание установить поручни с обеих сторон лестницы высотой 0,9м с завершающими горизонтальными частями длиннее марша лестницы на 0,3м, с нетравмирующим завершением. Перед лестницей на расстоянии 0,3м предусмотреть тактильную предупредительную разметку шириной 0,5м. К входной площадке обустроить пандус. Длину марша пандуса предусмотреть не более 6,0 м при уклоне от 61 до 80 % или не более 9,0м с уклоном от 50 до 60 %. В нижнем и верхнем окончании пандуса, а также в местах изменения направления движения, предусмотреть свободные площадки, размерами не менее 1,5 на 1,5м. С обеих сторон марша пандуса оборудовать поручни в двух уровнях, высотой 0,9 и 0,7м с нетравмирующим завершением, длиннее марша пандуса на	Капитальный ремонт

информирующих обозначений и указателей.		0,3м. Поручни должны быть непрерывными на всем протяжении пандуса. Предусмотреть расстояние между поручнями 0,9-1,0м. По открытым краям марша пандуса установить бортики высотой не менее 0,05м (п.5.1.14, 5.1.16 СП 59.13330.2020). На входе со стороны открывания двери в месте доступном для всех категорий инвалидов установить контрастную, тактильную, дублированную рельефнолинейным шрифтом русского алфавита и шрифтом Брайля табличку об объекте, при этом тактильное поле должно располагаться на высоте от 1,2 до 1,6м (п. 6.5.9. СП 59.13330.2020), другие пиктограммы, в т.ч. указатели доступности.

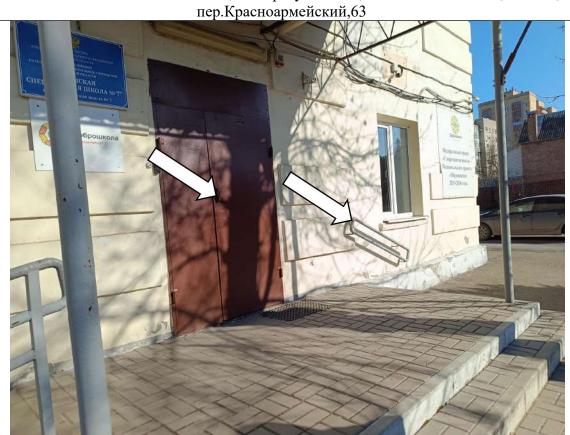
Фото № 5. Поручень на лестнице не соответствуют требованиям нормативной документации. Дверная ручка неконтрастна

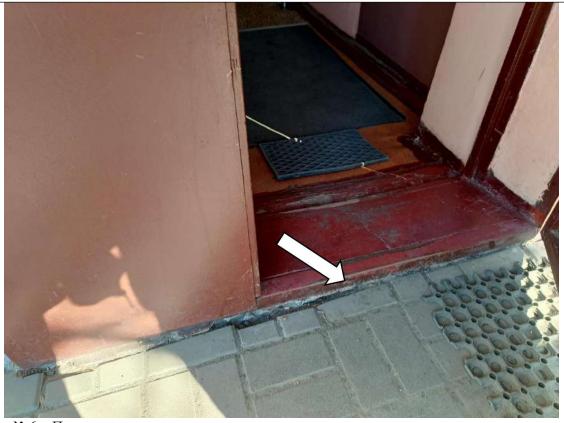
Фото № 6. Порог в дверном проеме

2.2.	Дверь (входная)	есть	3	5,6	На входе в здание входная дверь двустворчатые с шириной проема в свету при открытой одной створке менее 0,9м. В дверном проеме имеется порог более 0,014м. Дверные ручки контрастно не маркированы. На двери установлен доводчик, не обеспечивающий задержку закрывания двери более 5 секунд.	K,O,C	На входе в здание заменить дверь, так чтобы ширина дверного проема в свету была не менее 0,9м, обеспечить высоту порога в дверном проёме не более 0,014м. Дверной проем контрастно маркировать или предусмотреть дверное полотно контрастное по отношению к прилегающим поверхностям. Установить дверные ручки П-образного или нажимного типа, контрастные по отношению к полотну двери. Установить доводчик с задержкой закрывания двери не менее 5 секунд, чтобы усилие при открывании двери	Капитальный ремонт

было не более 50 Нм.	
					В тамбуре дверь		В тамбуре заменить дверь, так чтобы	
					двустворчатая с шириной		ширина дверного проема в свету была не	
					проема в свету при открытой		менее 0,9м, обеспечить высоту порогов в	
					одной створке менее 0,9м.		дверном проёме не более 0,014м.	
					Дверной проем и дверные ручки		Дверной проем контрастно	
					контрастно не маркированы.		маркировать или предусмотреть	
					На двери установлен доводчик,		дверное полотно контрастное по

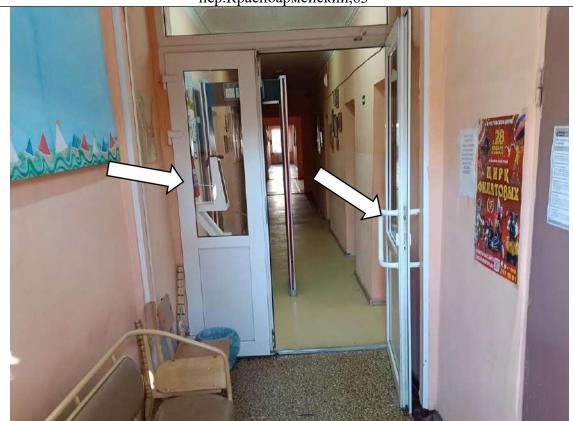
Фото № 7. Дверной проем и дверная ручка в тамбуре контрастно не маркированы.

2.3.	Тамбур	есть	1	7	не обеспечивающий задержку	К,О,С	отношению к прилегающим	Капитальный
2.3.	Tamoyp	ecmo	7	/	закрывания двери более 5	Λ,Ο,С	поверхностям. Установить дверные	ремонт
					секунд.		ручки П-образного или нажимного типа,	
							контрастные по отношению к полотну	
							двери.	
							Установить доводчик с задержкой	
							закрывания двери не менее 5 секунд,	
							чтобы усилие при открывании двери	
							было не более 50 Нм.

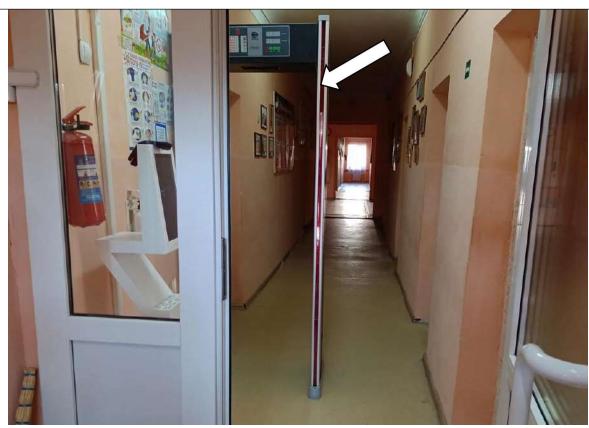
Фото № 8. Контрольно-пропускное устройство с шириной проема 0,7м

3.1	Коридор (вестибюль, зона ожидания, галерея, балкон)	есть	5	8,9	В коридоре установлено контрольно-пропускное устройство с шириной проема в свету 0,7м, мешающее проезду кресла-коляски. В коридорах по пути движения внутри здания нет информирующих обозначений и указателей.	все	В коридоре предусмотреть ширину контрольно-пропускного устройства в свету не менее 0,9м. Установить доступные, интуитивно понятные, идентичные информирующие обозначения и указатели.	Текущий ремонт

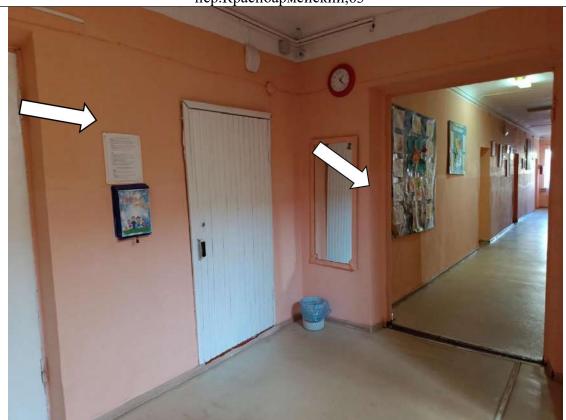
Фото № 9. Нет указателей направления движения. Проем по пути движения котрастно не маркирован

3.5	подъемник) Дверь	есть	7	9	По путям движения открытые дверные проемы не контрастны по отношению к прилегающим поверхностям.	все	первого этажа. По путям движения открытые дверные проемы контрастно маркировать по отношению к прилегающим поверхностям.	Текущий ремонт

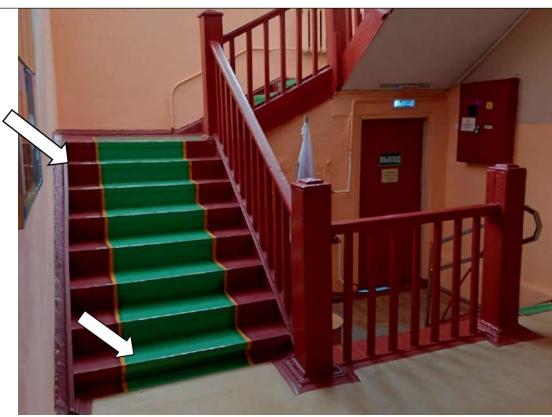
Фото № 10. Ступени лестницы контрастно не маркированы. Поручни не установлены (с одной стороны лестницы установлено ограждение)

3.2	Лестница (внутри здания)	есть	6	10	Ширина лестницы, ведущей на второй этаж менее 1,35м. С одной стороны лестницы установлено ограждение. Поручни не установлены. Нет информирующих обозначений.	O,C	На лестнице, ведущей на второй этаж установить поручни с обеих сторон лестничного марша, технически невозможно из-за недостаточной ширины лестницы. Поэтому при необходимости при подъёме на второй этаж организовать помощь инвалидам со стороны персонала. На лестнице установить поручень с одной стороны лестничного марша непрерывный по длине, с нетравмирующим завершением длиннее марша лестницы на 0,3м. Краевые ступени лестницы (первую и последнюю) каждого марша контрастно маркировать по проступи. Установить	Текущий ремонт

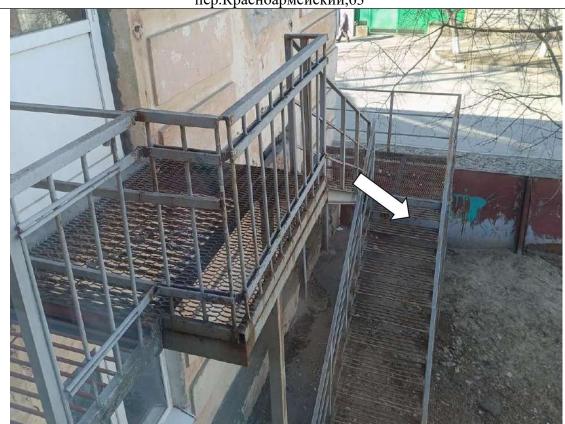
Фото № 11. Эвакуационная лестница со второго этажа. Нет подступенков на лестнице

3.6	Пути эвакуации (в т.ч. зоны безопасности)	есть	8	11, 12	Пути движения внутри зданий являются путями эвакуации. На эвакуационном выходе со второго этажа ширина эвакуационной лестницы третьего типа 0,8м, ступени не имеют подступенка. На эвакуационном выходе из актового зала в дверном проеме имеется перепад высоты 0,12м. Не достаточно знаков, указывающих направление эвакуации, информирующих обозначений и указателей.	все	Пути движения являются путями эвакуации. На эвакуационном выходе со второго этажа обустроить наружную эвакуационную лестницу в соответствии с п. 6.2.30 СП 59.13330.2020 иириной не менее 1,5м, Установить ограждение на лестнице высотой 1,2м с поручнями в соответствии с п. 5.1.13. Предусмотреть ступени лестницы с подступенком. Установить световую сигнализацию об эвакуации в случае чрезвычайных ситуаций. Перепад высоты в дверном проеме на эвакуационном выходе из актового зала контрастно маркировать. Предусмотреть установку информирующих обозначений, дублированных шрифтом Брайля и линейно-рельефным шрифтом буквами русского алфавита, а также информационные указатели и пиктограммы. Эвакуацию инвалидов организовать в соответствии с порядком обслуживания и	Капитальный ремонт

обеспечения безопасности посетителей с
	ограниченными возможностями здоровья.
	Провести инструктирование сотрудников о
	действиях при возникновении ЧС с учётом
	особенностей инвалидов.

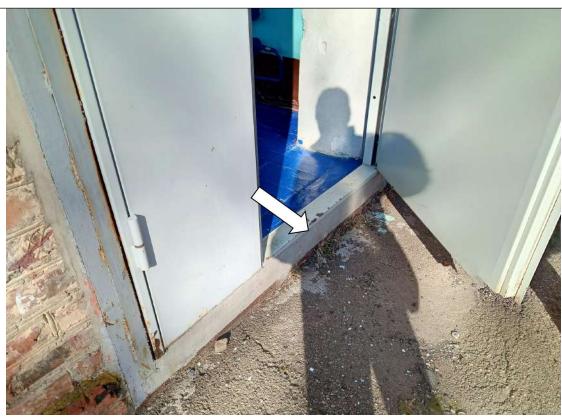
Фото № 12. Перепад высоты на эвакуационном выходе из актового зала

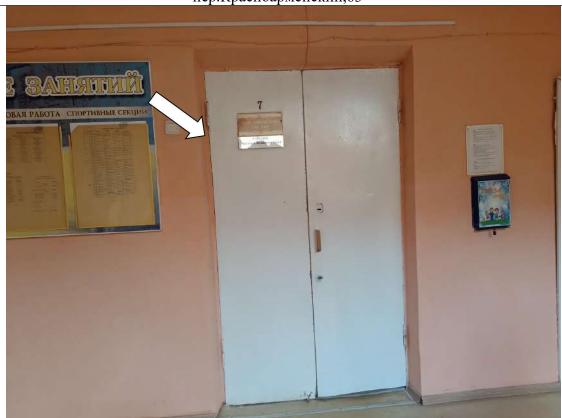
Фото № 13. Дверной проем контрастно не маркирован

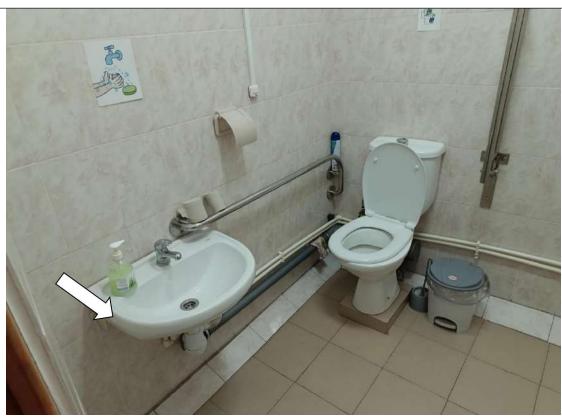
Фото № 14. Нет опорного поручня возле умывальника
